# Duurzaam Meerjarenonderhoudsplan

P201712/0012-ww • VvE complex

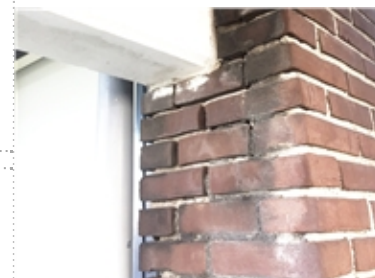
Voor de zijgevels hebben schade door voeguitval (waarvan een deel al is hersteld), maar ook bij schijnbaar forse lekkages bij een console is veel schade. Water en vorst zijn belangrijke oorzaken, maar algemeen is het voegwerk aan het verzanden, waardoor het meer vocht opneemt, wat dan weer leidt tot het volgende. Op meer beschutte plekken en waar de temperatuurschommelingen gering zijn is het voegwerk nog wel te handhaven ook zijn er dus plekken waar het al is aangepakt.

Gezien de noodzaak voor steigerwerk is het plaatselijk repareren, van alleen de uitval, geen optie. Vervangen van grote velden is meer kostenefficiënt.

Uiteraard kunnen deze kosten bespaard worden als er gekozen wordt voor het aanbrengen buiten-isolatie met pleister-afwerking (rond de woningen). Aanpassen van het uiterlijk/materiaalgebruik en waar wel en waar niet is afhankelijk van de gemeente. Eventueel kan een na-isolatie met een baksteenuiterlijk worden toegepast.

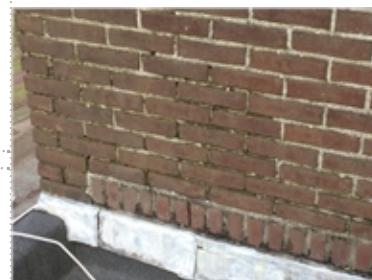
Betreffende de uitstekende zijgevels is het waarschijnlijk esthetisch gewenst (en mogelijk door de gemeente vereist) deze delen op de zelfde manier uit te voeren als het deel t.p.v. de woningen, als daar gekozen wordt voor gepleisterde isolatie. Eventueel kan dan de isolatie hier nog worden weggelaten (klein niveauverschil). In het voorstel is uitgegaan van het minimum (voordeligste) en dus metselwerk en herstel voegwerk.

Het nu noodzakelijke voegwerk is ingeschat op 25%, uit te voeren als één geheel. De overblijvende 75% zou dan in 2042 vervangen kunnen worden (i.v.m. verzanding, later nog eens te beoordelen) en komt aldus nu in aanmerking voor incidenteel herstel. Hier staat een bedrag voor, maar dat zou kunnen meevallen (niet alles kon nader worden bekeken).

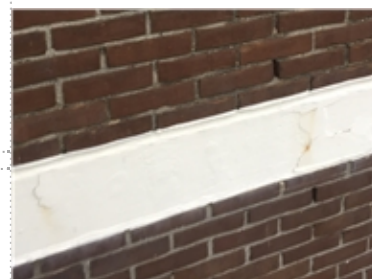
**Gevelconstructie betonbanden 22 cm**

Wapening, corrosie

De beton vloerconstructie, die tot in de gevel doorlopen hebben wat schade door roestende wapening, wat weer het gevolg kan zijn door een hoge vochtbelasting door het slechte voegwerk (ook een reden dit goed aan te pakken).

Bij het toepassen van een isolerende afwerking op de zijgevels is hier minder herstel nodig.

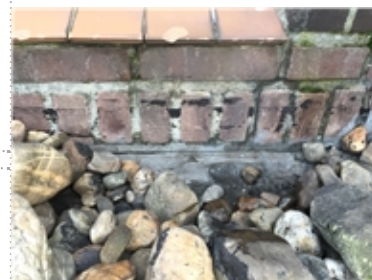
Door de isolatielaag is het dak verhoogd. Echter de loodaansluiting is niet mee verhoogd en zit nu erg laag boven het vlak. De opstand van de bitumen onder het lood is ook laag, zodat in principe bij ophoping van water dit onder het lood over de bitumen-rand kan lopen. Kans op lekkage is gering; geen actie.

Daar waar een verhoogde rand haaks tegen de wand staat ligt het lood vrijwel plat en in dit geval is het hier gescheurd en uit de muur los gekomen (middelste foto onder). Bij gelegenheid herstel.

Aan de zijkant steekt een pijp door muur en de metalen (en loden) aansluiting. De pijp is erg kort en het gat in de metalen slabben staat nu open met een kans op geringe inwatering (foto rechts onder). Bij gelegenheid herstel.

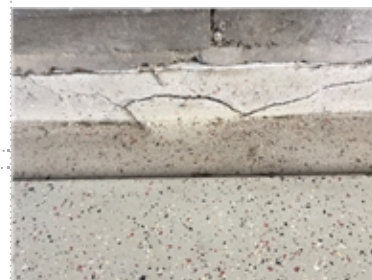
### Galerijconstructie beton

Scheuren niet constructief

Aan de betonconstructie zijn geen gebreken opgemerkt. Wel zijn er scheuren in de opstanden en op plekken waar metselwerk op twee betonplaten staat zonder een flexibele aansluiting (dilataties) is er wat schade.

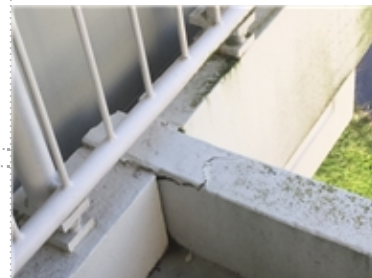
Wapening, corrosie, beschadiging

In geringe mate is er schade aan het beton van de balkons. Vanuit het (linker) trappenhuis gezien is er schade aan het 'balkon' daar en op afstand gezien is er ook wat schade aan de hoogste van het rechter trappenhuis. De balkons zijn slecht op afstand beoordeeld. Er is aldus een inschatting gedaan van mogelijke schade.

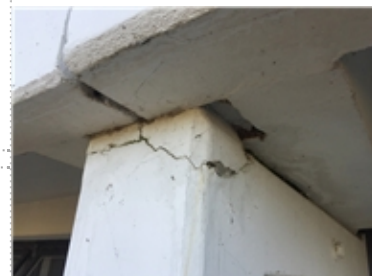
**Consoles beton (gem. 1,2m)**

Wapening, corrosie

Door lekkages (langdurige) van de dilatatie- brugvoegen tussen de betonplaten is het beton van enkele onderliggende consoles gescheurd door roestende wapening. De schade zit (voor zover zichtbaar) vooral aan de kop van de console, waar de krachten geringer zijn. Niettemin is dit ernstig en moet goed aangepakt worden. En natuurlijk moeten alle voegen goed zijn. Bij de balkons kan dit ook het geval zijn (ook lekkages gezien) en dus is hier een inschatting gemaakt van mogelijke schades, ook hier.

Beschut (en onbeschermd) beton zal gaan cabonateren (door indringing van CO2 neemt de alkaliteit van het beton af en dus beschermt het minder goed het staal). Zolang het droog blijft is dat geen probleem, maar komt er water bij dan drukt de roestende wapening het beton stuk (meer water meer, schade). Bij de dilataties is het goed dat deze alleen aan de bovenkant dicht zijn en aan de onderkant juist open (en schoon), zodat eventueel vocht weer weg geventileerd wordt. Dit geldt ook voor de spouw tussen de dubbele consoles in het midden van het gebouw. Deze zijn op de bovenste verdiepingen dichtgezet, mogelijk vanwege de kou in de spouw (loopt door tussen de woningen). Het is beter de spouw ter hoogte van de gevel dicht te zetten (ademend) en tussen de consoles, dus onder de galerij, juist open (aan de onderkant).

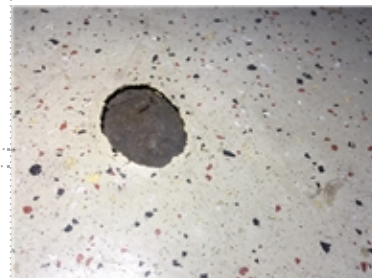
Er is plaatselijk schade en slijtage aan de vloercoating op de galerij. Soms zit er een gat in (wordt snel hersteld), maar soms komt het bij de opstand los door vochtproblemen van metsel-/voegwerk en gescheurde opstanden. Rond de trappenhuisen is de slijtage duidelijk.

Om de grote kosten van een nieuwe laag, (wat gezien de levensduur eigenlijk binnen afzienbare tijd zou moeten) te beperken en omdat de conditie grotendeels nog redelijk goed is, wordt voorgesteld deze handelingen een hele cyclus op te schuiven naar 2030. Aangezien de vervanging van alle dilatatievoegen nu noodzakelijk is en dit vervolgens pas weer in 2030 nodig is, is het verstandig de vloerafwerking hierop aan te passen.

Om de tijd tot een nieuwe laag te kunnen overbruggen, wordt nu voorgesteld nu in 2018 alleen een transparante slijtlaag aan te brengen, waardoor ook de intensief gebruikte gebieden rond de trappenhuisen

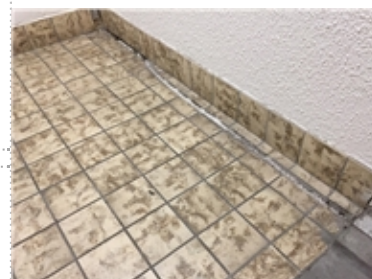
**Dilatatie kitvoeg**

Openstaande dilataties

De dilatatievoeg is losgescheurd en verdroogd. Water van het schoonmaken van de vloer loopt hier de constructie in. De vloer wordt hier gedragen door een stalen hoekprofiel en die kan door dit vocht gaan roesten.

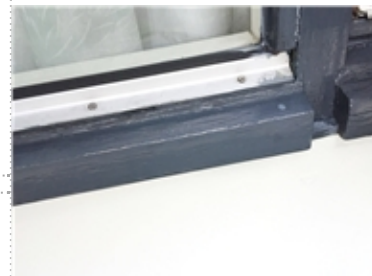
Aan de zonbelaste gevels, vooral onder de smalle overstek/balkons, is het schilderwerk gebarsten en afgebladderd. Ook aan de binnenkant van de ramen is er verschaad door o.a. condens. Dit onderhoud is ook van belang voor behoud van het hout. Op de plekken met afbladdering wordt een vervangend systeem aanbevolen.

Aan de zonzijde is de invloed van de zon groot op donkere verftinten; het toepassen van een lichtere kleur kan het onderhoud terugbrengen.

Aanbevolen wordt ook het asbest te schilderen, omdat het geschilderd is (niet voor behoud maar om te voorkomen dat het ooit lelijk gaat afbladderen). Het asbest niet mogen worden geschuurd, zodanig dat het asbest bereikt zou kunnen worden.

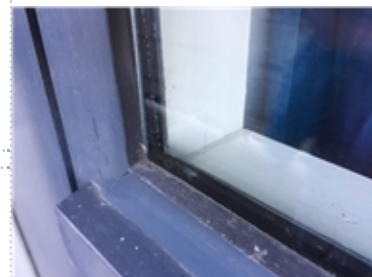
**Buitenschilderwerk kozijn & raam hout/asbest/metaal: Galerij Woningen**

Het schilderwerk op de kozijnen aan de galerijen is nog redelijk goed en door de oriëntatie en beschutte positie is hier minder verval. Daarom is hier een cyclus van 9 jaar voorgesteld, wat bij latere inspecties wellicht kan worden doorgeschoven naar 12 (en dan weer samenvalt met de cyclus van de onbeschutte kozijnen). Bedoeld wordt, dat deze bouwdelen met minder onderhoud kunnen volstaan.

In deze kozijnen zijn metalen kaders toegepast, die wellicht een iets afwijkende behandeling behoeven. Verder zijn de panelen en opvullingen (onder consoles) asbest platen, die niet of heel voorzichtig geschuurd mogen worden (eventueel informatie inwinnen bij een asbest gespecialiseerd bedrijf).

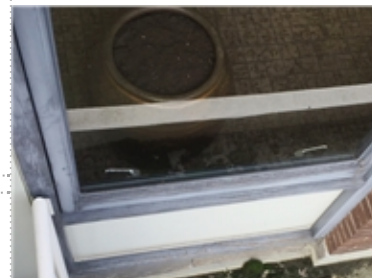
Aan de zonbelaste gevels, vooral onder de smalle overstek/balkons (ook trappenhuizen), is het schilderwerk gebarsten en afgebladderd. Ook aan de binnenkant van de ramen is er verschade door o.a. condens. Dit onderhoud is ook van belang voor behoud van het hout. Op de plekken met afbladdering wordt een vervangend systeem aanbevolen.

Opmerking: De meeste balkons waren onbereikbaar voor inspectie. De 8e verdieping (behalve trappenhuis) is schijnbaar recentelijk behandeld (incidenteel is hier nog wel verweerd en ingescheurd hout te zien onder de verf).

Tevens is het van belang dat de asbest platen niet mogen worden gescheurd, zodanig dat het asbest bereikt zou kunnen worden.

De kosten voor een hoogwerker of hangbak zijn apart opgevoerd. Eventueel is het plaatsen van een hekwerk een optie om deze kosten te besparen (op den duur).

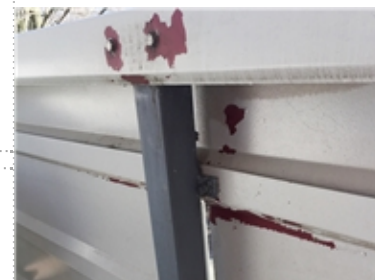
Afbladderen

Er is wat schade aan de binnenkant van de staalplaten van het galerijhekwerk, maar de grondlaag (menie) is nog intact. Op een andere plek is de toplaag van de handleuning beschadigd, maar ook hier is de bescherming nog redelijk aanwezig. De conditie van het geheel is goed en een schilderbeurt is nog niet direct aan de orde.

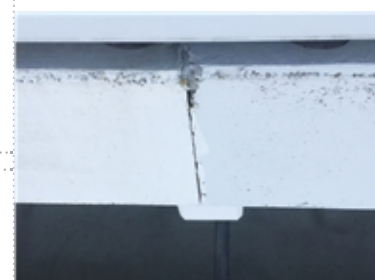
De verf op de onbeschutte betonnen delen is enigszins aangetast door (korst-) mosgroei en op sommige plekken is er schade aan het beton (elders), dat na herstel tussentijdse behandeling behoeft.

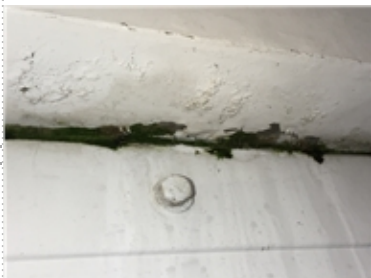
| 09 Buitenschilderwerk | | |
|---|--|--|
| Aangroei mos, algen<br>3 | | |
| Activiteit: 2018<br>Reinigen, Plaatselijk herstel<br><p>Bij enkele consoles is er bij lekkende dilataties (vooral onder de bovenste) is er mosgroei en aantasting van de verf en soms van het beton. Na vervanging van de brugvoeg is het van belang de vervuiling en aanslag te verwijderen en het schilderwerk aan te helen.</p> <p>Deze beschutte plekken (eventueel met uitzondering van de consoles) hebben minder onderhoud nodig dan de onbeschutte delen en daarom is de cyclus 18 jaar i.p.v. 12. De eerstvolgende beurten zijn dus niet synchroon met elkaar. Qua conditie, budget, werkgang en overlast kan rond die tijd besloten worden de werkzaamheden te laten samenvallen of uit te stellen.</p> | | |

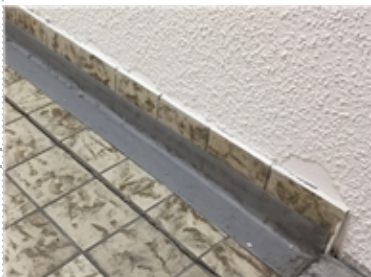
| 09 Buitenschilderwerk | | |
|---|--|--|
| Wand/ plint<br>Beschadiging<br>2 | | |
| Activiteit: 2018 Hvh<br>Herstellen 1,00 pst<br>Geringe schade wandafwerking, zeer incidenteel. Geen actie (is al wit geschilderd). | | |

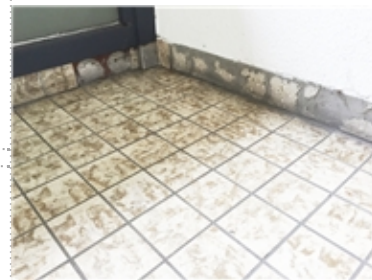
**P201712/0012-ww • VvE complex**
**Adres • Plaats**
**22 Vloeren**
**Vloerafwerking dubbel hard gebakken tegels, incl plint**

Er is schade aan de DHG-tegels. Linksachter bij het raam en de dilatatie is er onthechting van de vloertegels, mogelijk door een niet goed functionerende dilatatie of door een vochtbelasting door condens op het asbestpaneeltje van het kozijn, wat zich ook uit in een aantasting en corrosie van het aluminium profiel waar het paneel in gevat is. Verder is de plint van DHG-tegels hier op een houten (o.i.d.) plaatje geplakt, wat altijd iets zal bewegen t.o.v. de vloertegels, en is er een rigide cementvoeg tussen wand en vloer toegepast, die dan los scheurt. Her condenswater kan vervolgens onder de tegels komen en onthechting veroorzaken.

Soms is de plinttegels hier afgevalle door dezelfde problematiek. Langs de bouwmuur zijn er ook een aantal weggevalle, maar dit kan een andere oorzaak hebben. Elders zijn sommige tegels gebroken.

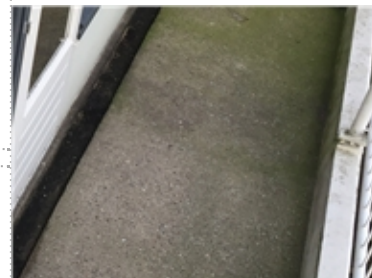
Ontbrekende (onder-)delen, schade coating

De vloeren van de balkons zijn vaak niet afgewerkt (kaal beton te zien; op afstand beoordeeld). Hiervan uitgaande is er geen onderhoud aan de afwerking ingepland en wordt het aan de eigenaren zelf gelaten of en hoe het balkon wordt afgewerkt. Voor zover gezien zijn er geen gebreken aan het oppervlak gevonden. Optioneel kan gekozen worden voor het aanbrengen van een afwerking met bijvoorbeeld betonverf. Dit zou neer komen op een gemeenschappelijke uitgave van 80.000 euro. te vervangen.

De smalle "balkons" voorlangs de trappenhuizen (niet goed bereikbaar) leken wel te zijn voorzien van een coating, die door het matige of soms slechte afschot (veel mosgroei) helemaal is los gekomen langs een rand (foto linksonder). Ook op de dakoverstek hier (nog smallere betonplaat) is een coating te zien, die op de randen beschadigd is (foto's onder, midden en rechts). De overstek boven de woningen is keurig afgedekt met bitumen dakbedekking. Het is heel jammer dat dit stukje niet ook is bekleed. Aanbevolen wordt dit als nog te doen. Verder wordt aanbevolen de coating van de onderliggende 'balkons' te voorzien van een nieuwe laag na grondige reiniging. Eventueel (niet opgenomen) kan hier ook een dakbedekking worden toegepast, waarbij dan tevens het afschot kan worden verbeterd.

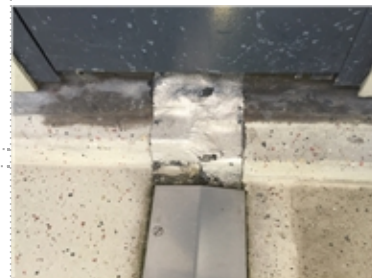
Lekkage

Er is op diverse plaatsen lekkage te zien bij de consoles (galerij en balkons) en dus van de dilatatievoeg erboven. Er zijn lekkagesporen, mos- en zelfs plantengroei, betonschade door roestende wapening en schade aan metsel- en voegwerk. Bovenop is de voegkit vaak ingescheurd of van het beton losgekomen. De balkons zijn grotendeels op afstand bekeken.

Gezien de ernstige schade aan het beton is het van belang deze dilatatievoegen waterdicht te houden en alle voegen op korte termijn te vervangen.

Apart zijn nog kosten voor de rvs-slijtprofielen opgenomen, hoewel die waarschijnlijk heel goed te hergebruiken zijn, of eventueel helemaal niet meer nodig zijn.

Vanuit de VvE is het voorstel gekomen de waterafsluiting te verkrijgen met een weefselversterkte overlapping van 120 mm aan te brengen. Hiermee zou het probleem met de smalle voegbreedte kunnen worden opgevangen. De kosten voor een dergelijk systeem zijn mogelijk hoger dan hier begroot.

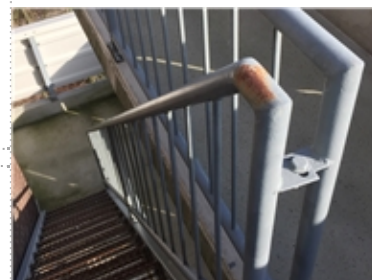
### Buitenschilderwerk ballustrade met spijlen en trappen: Vluchtrappen

Er is schade bij de trappen en de spijlen-hekwerken; ook het schilderwerk van de droge blusleiding kent wat gebreken.. Herstel bij regulier onderhoud.
