## Bouwtechnische keuring

PBS-BTK-0781 • Tussenwoning

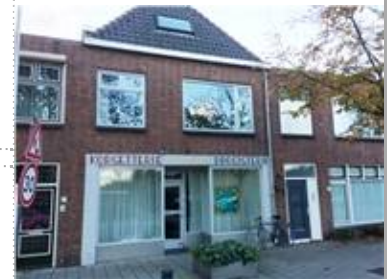
Metselwerkschades (thermische scheuren)

Tijdens de inspectie hebben we ter plaatse van de verdiepingsvloer enkele thermische scheuren geconstateerd in de voorgevel. Mogelijk dat er in de voorgevel ijzerwerk verwerkt is.

Wij adviseren om de scheuren periodiek te controleren op eventuele voortschrijding. Wij adviseren om herstel gelijktijdig met het voegwerk uit te voeren maar esthetisch gezien zal herstel niet direct een fraaier resultaat geven.

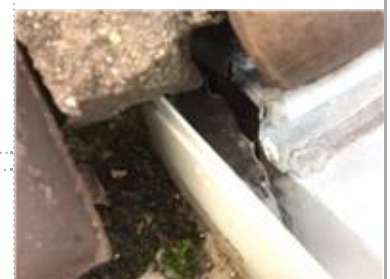
Uitgezakt lood

Tijdens de opname hebben we geconstateerd dat het lood ter plaatse van de hoek voorgevel en zijgevel uitgezakt is.

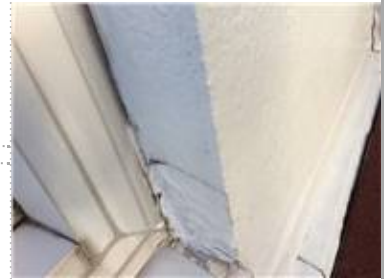
Achtergevel  
Ontbrekende loodstroken  
Urgentie: 1 Op korte termijn

De noodzakelijke loodstroken om de afwatering van gevel/regenwater te regelen ter plaatse van de schuifpui zijn met behulp van batuband afgedicht.  
We adviseren om het batuband te vervangen door loodstroken.

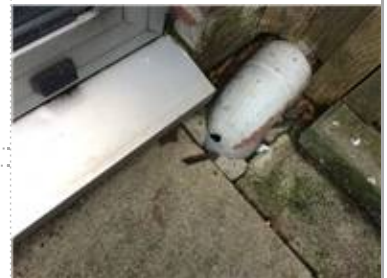
Gevels  
Beschadigd  
Urgentie: 1 Op korte termijn

Tijdens de inspectie is geconstateerd dat de kunststof hemelwaterafvoer nabij de achtergevel een gat vertoont.  
Mogelijk dat de hemelwaterafvoer aan de andere zijde lek is, gezien de aanslag op de muur. We kunnen dit niet controleren omdat de schutting voor de afvoer staat.

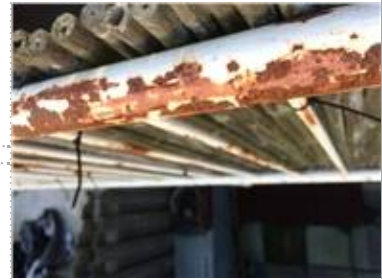
**Balkon**  
Balkon  
Roestvorming  
Urgentie: 2 Op middellange termijn

Tijdens de opname hebben we geconstateerd dat het balkonhek door roestvorming is aangetast. we adviseren om het balkonhekwerk grondig te behandelen.

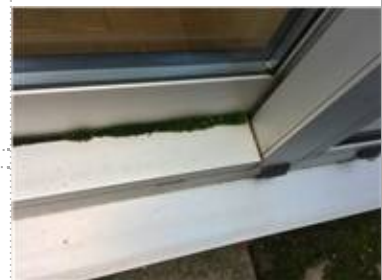
**Buiten(gevel)kozijnen inclusief draaiende delen (algemeen)**  
Achtergevel  
Vervuiling  
Urgentie: 1 Op korte termijn

Tijdens de opname hebben we geconstateerd dat er mosgroei zichtbaar is op de kozijnen. We adviseren om het geheel te reinigen. Ook dient er aandacht te zijn voor rubbers voor de afdichting, deze zijn in de lop van de tijd gekrompen.

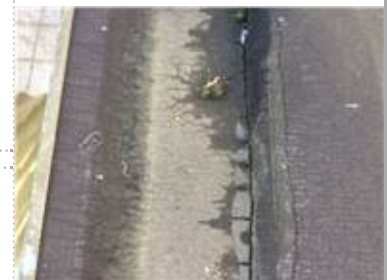
Dak  
Einde technische levensduur bitumen bedekking (75%-100%)  
Urgentie: 2 Op middellange termijn

De kwaliteit van de dakbedekking van de platte daken gaat achteruit. We adviseren om op termijn een nieuwe laag aan te brengen. Moderne bitumineuze dakbedekking hebben een gemiddelde levensduur van 25-30 jaar. Door verkeerde afwatering of directe blootstelling aan UV-straling wordt deze levensduur aanzienlijk verkort. De dakbedekking vertoont gevorderde craquelévorming.

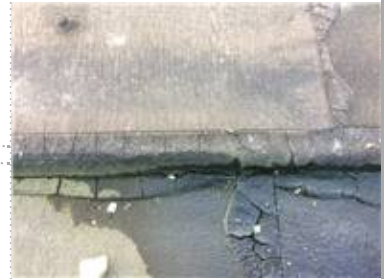
Einde technische levensduur dakbedekking (65%-85%)

De dakbedekking van het dakkapel begint te verouderen en de kwaliteit gaat achteruit. Wij adviseren om een nieuwe laag dakbedekking aan te brengen in de toekomst.

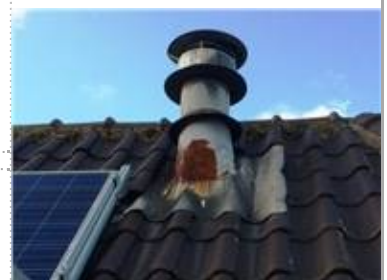
Door roestvorming aangetast

Het rookgasafvoerkanaal en het schoorsteenkanaal zijn door roestvorming aangetast. We adviseren de afvoerpijpen op termijn te vervangen.

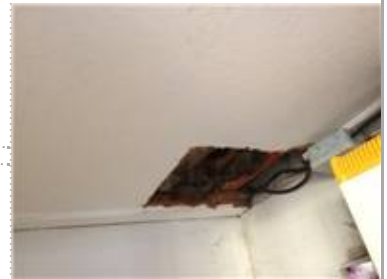
Brandgevaarlijk

In de woning is er nog sprake van zachtboard en houten schroten plafond. Uit veiligheidsoverwegingen (brandgevaar) adviseren wij om het plafond te vervangen door een gipsplafond op een rachelwerk.

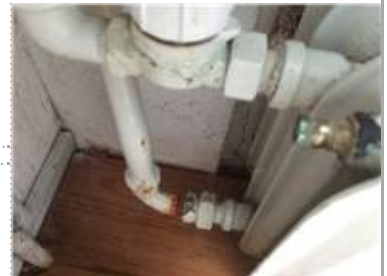
Lekkage/corrosie

Er is bij verschillende koppelingen corrosie aangetroffen wat hoogstwaarschijnlijk wordt veroorzaakt door lekkage. Wij adviseren dit op korte termijn te laten herstellen.

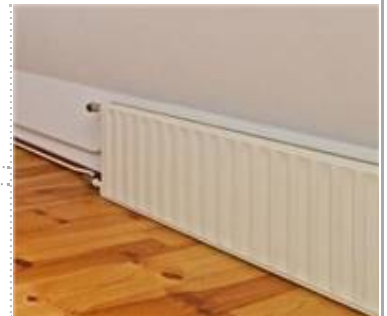
Radiator(en) te laag gemonteerd

Wanneer radiatoren te laag worden opgehangen dan kan er niet of nauwelijks convectie plaatsvinden. Wij adviseren deze hoger op te laten hangen.

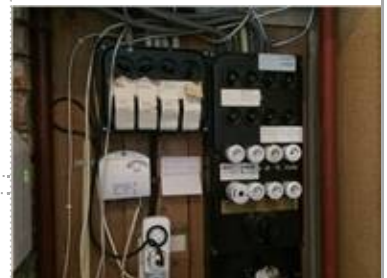
Groepenkast ontbreken aardlekschakelaar

In de groepenkast ontbreekt de aardlekschakelaar. We adviseren om deze gelijktijdig met het vervangen van de groepenkast aan te leggen. Een aardlekschakelaar/verliesstroomschakelaar meet of de toegevoerde stroom (via de fase draad) en de teruggevoerde stroom (via de nul draad) gelijk zijn. Is dat niet het geval, dan zal er ongetwijfeld een deel van de stroom via de aarde afgevoerd worden. Dit is een ongewenste situatie en daarom wordt dan de verdere stroomtoevoer onderbroken.

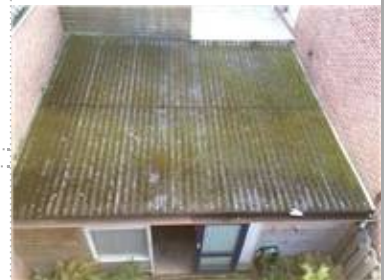
Einde technische levensduur

De dakbedekking van de schuur is van asbest verdacht materiaal. We adviseren om bij een gespecialiseerd bedrijf een offerte op te vragen voor het verwijderen van de dakbedekking. Doordat de kwaliteit al achteruit is gegaan, zijn er nu lekkage sporen zichtbaar in de onderliggende constructie.
