## Conditiemeting (NEN 2767)

PBS-BTK-0145 • Tussenwoning

Voorbeeldstraat

Voorbeelstad

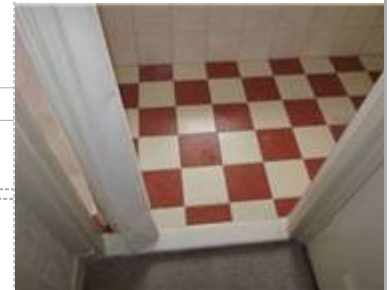
**PBS-BTK-0000 • Tussenwoning**  
**Voorbeeldstraat 1 • Voorbeeldstad**
**Conditie 4**
**Vloerafwerking algemeen**

Géén gebreken

Gezien de hoogte van de vloeropbouw in de badkamer verwachten wij dat hier de houten vloer voorzien is van een plaat, waar vervolgens op getegeld is. Gezien de leeftijd van de woning kan hiervoor een asbest plaats gebruikt zijn. Wij adviseren u hiermee rekening te houden bij het eventueel slopen van deze vloer.

Activiteit:	0	Hvh	
Aandachtspunt tijdens verbouwing		1,00	pst

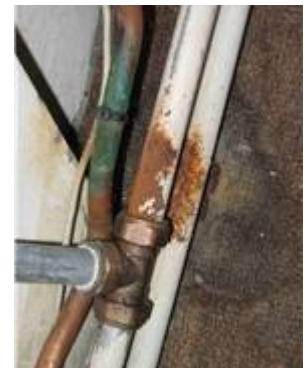
**Radiatoren / kranen / cv leidingen**

Lekkage koppeling CV-leiding

Ernst	Intensiteit	Omvang	Conditie	Aspect/prioriteit
Serieus	2	2	1

Onder de ketel zit een verbinding in de CV-leiding die lekt. Dit heeft ervoor gezorgd dat de CV-leiding plaatselijk gecorrodeerd is. Dit stuk leiding dient vervangen te worden.

Activiteit:		Hvh	Totaal
Leidingwerk plaatselijk herstellen		1,00	pst € 119

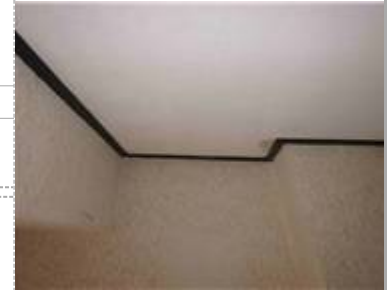
**Plafondafwerking (constructief / verlaagd)**

Brandgevaarlijke plafonds

Ernst	Intensiteit	Omvang	Conditie	Aspect/prioriteit
Serius	3	3	3

De plafonds in de hal en op de zolderkamer bestaan uit respectievelijk PS en hardboard. Dit zijn beide brandgevaarlijke materialen. Deze plafonds dienen vervangen te worden.

Activiteit:	Hvh	Totaal
Vervangen	1,00 pst	€ 2.083

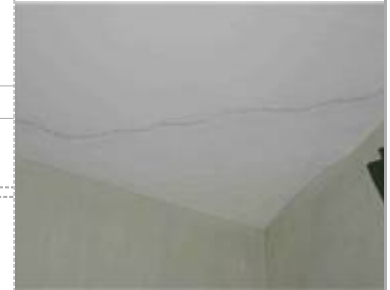
**Plafondafwerking (constructief / verlaagd)**

Scheuren

Ernst	Intensiteit	Omvang	Conditie	Aspect/prioriteit
Ernstig	3	2	3

Ten gevolge van zettingen zijn scheuren ontstaan in de plafonds. Deze scheuren komen op meerdere locaties. Naar verwachting zal de woning niet veel meer zetten en zijn deze scheuren te herstellen.

Daarnaast zijn enkele plafonds in de woning voorzien van kalklaag, welke niet meer de sausen is. Wanneer het gewenst is om deze wanden te sausen dient de kalklaag eerst verwijderd te worden.

Activiteit:	Hvh	Totaal
Herstellen	1,00 pst	€ 2.083

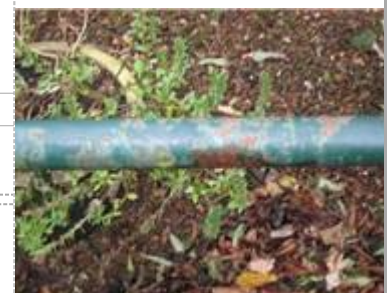
**Buitenschilderwerk totaal**

Corrosie (>30-70% van oppervlak)

Ernst	Intensiteit	Omvang	Conditie	Aspect/prioriteit
Serius	2	4	3

De stalen balustraden in de tuinmuur van de voortuin en sterk gecorrodeerd. Dit dient hersteld te worden, waarna de balustrade opnieuw geschilderd dient te worden.

Activiteit:	Hvh	Totaal
Herstellen	1,00 pst	€ 536

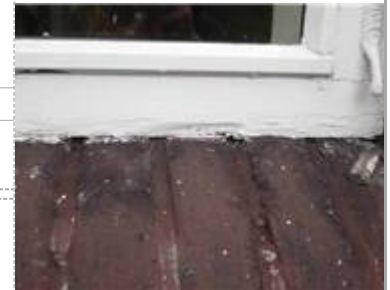
**PBS-BTK-0000 • Tussenwoning**  
**Voorbeeldstraat 1 • Voorbeeldstad**
**Conditie 4**
**Buitenschilderwerk totaal**

Craquelé en afbladderen

Ernst	Intensiteit	Omvang	Conditie	Aspect/prioriteit
Serius	2	4	3

Het buitenschilderwerk is in matige staat, met name op de liggende delen is er sprake van kale delen. Op een enkele plek is sprake van beginnend houtrot. Wij adviseren om op korte termijn het buitenschilderwerk uit te voeren.

Activiteit:	Hvh	Totaal
Herstellen	1,00 pst	€ 2.975

Buitenschilderwerk dient minimaal eens in de zes jaar volledig uitgevoerd te worden met tussentijds een bijwerkbeurt. Bij lakwerk is de onderhoudscyclus beduidend korter. Omdat schilderwerk tot regulier onderhoud behoort, zijn hiervoor geen kosten opgenomen. Derhalve worden in deze rapportage standaard geen kosten voor dit onderdeel opgenomen m.u.v. direkt noodzakelijke kosten.

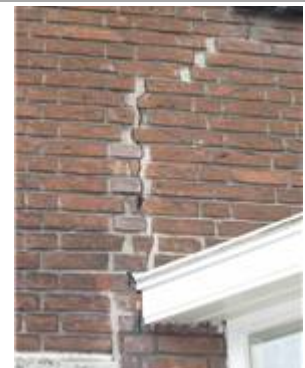
**Gevelconstructie metsel-voeg en stucwerk**

Ernst	Intensiteit	Omvang	Conditie	Aspect/prioriteit
Ernstig	3	2	3

Het metselwerk is over het algemeen in een redelijke conditie. Echter op diverse locatie zijn scheuren ontstaan ten gevolge van zettingen van het huis. Scheuren in metselwerk is een ernstig gebrek en dient met het oog op veiligheid en waterdichtheid hersteld te worden. Wij vragen speciale aandacht voor de volgende locatie:

- scheur voorgevel boven deur
- scheur achtergevel balkon
- uitvallend metselwerk achtergevel boven kozijn slaapkamer
- uitvallen metselwerk achtergevel scheidingswand balkon
- scheur tuinmuur voorzijde

Activiteit:	Hvh	Totaal
Herstellen scheuren incl. het aanbrengen van lintvoegwapening	1,00 pst	€ 2.678

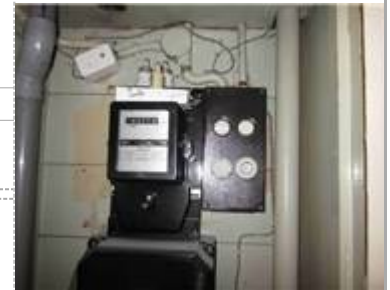
**PBS-BTK-0000 • Tussenwoning**  
**Voorbeeldstraat 1 • Voorbeeldstad**
**Conditie 4**
**Groepenkast (aardlek / bedrading / schakelmateriaal / groepen)**

Compleet vernieuwen

Ernst	Intensiteit	Omvang	Conditie	Aspect/prioriteit
Serius	3	4	4

De elektrische-installatie bestaat uit 2 groepen en is middels een aardlekschakelaar beveiligd. Geadviseerd wordt de aardlekschakelaar(s) twee maal per jaar te testen. Na het indrukken van de testknop moet de installatie direct automatisch uitgeschakeld worden. Gebeurt dit niet, waarschuw dan direct uw installateur. Een volledige handleiding voor gebruik van aardlekschakelaar of aardlekautomaat moet bij uw stoppenkast hangen.

Zekeringen en aardlekschakelaars zijn niet op hun werking getest en de aarding is niet doorgemeten. Woningen van voor 1960 kunnen nog geheel of gedeeltelijk zijn voorzien van canvas bedrading. In dergelijke gevallen dient deze bedrading te worden vervangen. Indien nog stalen leidingen aanwezig zijn wordt, i.v.m. stroomgeleiding, geadviseerd deze leidingen te vervangen.

Activiteit:	Hvh	Totaal
Vervangen	1,00 pst	€ 1.190

Wij adviseren u de groepenkast ten minste met 2 groepen uit te breiden. Daarnaast dient het schakelmateriaal in het geheel nagelopen te worden. Hieraan hebben wij meerdere defecten geconstateerd.

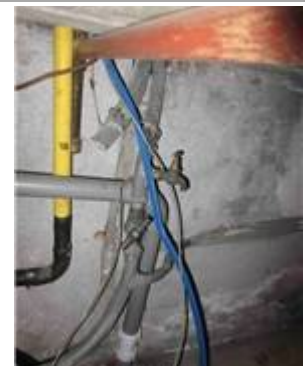
**Waterleidingnet compleet**

Aanwezigheid van loden leidingen

Ernst	Intensiteit	Omvang	Conditie	Aspect/prioriteit
Ernstig	3	3	4

In de kruipruimte hebben wij geconstateerd dat de drinkwaterleidingen gedeeltelijk van loden leidingen zijn. Dit is niet meer toegestaan, is niet goed voor de volksgezondheid en dient vervangen te worden.

Activiteit:	Hvh	Totaal
Vervangen	1,00 pst	€ 1.488

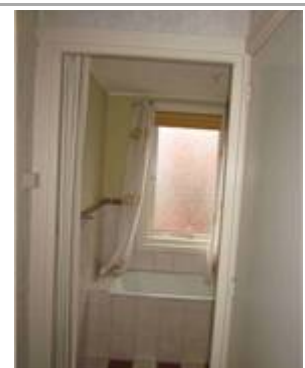
**Mechanische ventilatie-unit**

Onvoldoende ventilatie

Ernst	Intensiteit	Omvang	Conditie	Aspect/prioriteit
Ernstig	2	4	4

De in pandige badkamer is niet voorzien van ventilatie en daarnaast ontbreekt de deur. Wij adviseren hier een deur aan te brengen en mechanische ventilatie aan te leggen. De deur dient aan de onderzijde een spleet te hebben van circa 20 mm, zodat er voldoende lucht aangezogen kan worden.

Activiteit:	Hvh	Totaal
Aanbrengen	1,00 pst	€ 1.012

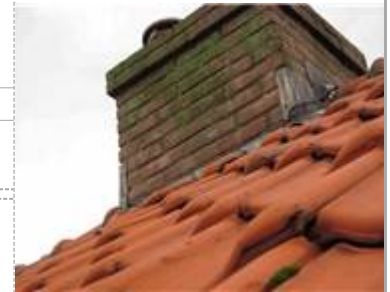
**PBS-BTK-0000 • Tussenwoning**  
**Voorbeeldstraat 1 • Voorbeeldstad**
**Conditie 4**
**Schoorsteen metselwerk**

Uitgespoeld/afwezig voegwerk

Ernstig	2	4	4	
---------	---	---	---	--

Het metselwerk van de schoorsteen is in een matige conditie. Er is mosvorming en deels uitgespoeld voegwerk geconstateerd. Voordat dit zal leiden tot schade aan het metselwerk dient de schoorsteen gereinigd te worden, vervolgens opnieuw voegen en hydrofoberen.

Activiteit:	Hvh	Totaal
Herstellen	1,00 pst	€ 536

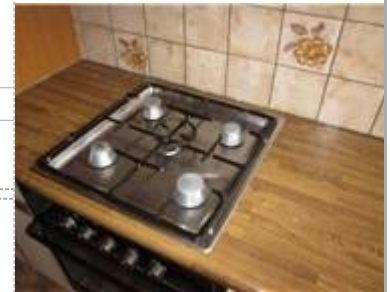
**Conditie 3**
**Keuken algemeen (excl. apparatuur)**

De keuken is functioneel en verkeert in redelijke staat. De aanwezige keukenapparatuur is tijdens de keuring niet getest op de werking. De keuken is wel gedateerd

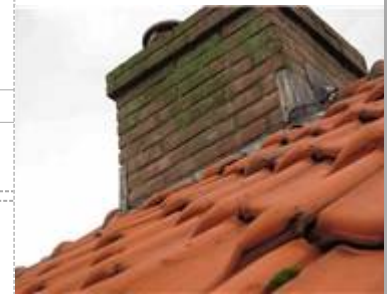
**Dakafwerking (pannen, bitumen, kunststof, zink e.d.)**

De meeste hellende daken zijn voorzien van betonnen of keramische dakpannen. Met name de oude keramische soorten vertonen nogal eens vochtdoorslag. Dit kan geen kwaad mits het dakbeschoot en de panlatten d.m.v. voldoende ventilatie snel weer kunnen drogen. De levensduur van pannen bedraagt gemiddeld 50 - 80 jaar. Bij vervanging dient rekening te worden gehouden met nieuwe panlatten en plaatselijk reparatie van het dakbeschoot.

De keramische pannen van deze woning zijn in redelijke goede staat. Slechts enkele pannen zijn geschilverd, of beschadigd. Wel zijn er enkele pannen die scheef liggen. Het is raadzaam om de pannen in te boeten (recht leggen), zodat het dak goed waterdicht blijft.

Het advies is, houdt uw dak schoon en controleer de naden en de details van de dakbedekking. Zorg ervoor dat u minimaal 1 maal per jaar uw dak schoon maakt. Dit onderhoud kunt u middels een onderhoudscontract uitbesteden aan een dakdekkersbedrijf.

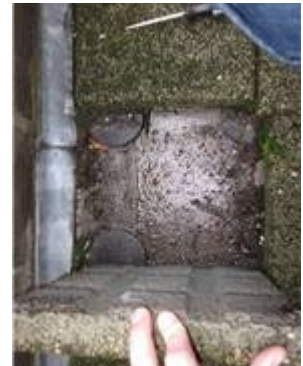
**PBS-BTK-0000 • Tussenwoning**  
**Voorbeeldstraat 1 • Voorbeeldstad**
**Conditie 3**
**Dakafwerking (pannen, bitumen, kunststof, zink e.d.)**

Aangroei mos, algen

Het balkon in de achtegevel is voorzien van een bitumineuse dakbedekking, voorzien van rubber tegeldragen en drainage tegels.

De dakbedekking en de tegels zijn erg vervuild, wat de afwatering nadelig beïnvloed. Wij adviseren dan ook dit dak te laten reinigen. Gezien de leeftijd van de dakbedekking is het raadzaam om de dakbedekking tevens te voorzien van een nieuwe laag.

Activiteit:	Hvh	Totaal
Reinigen	1,00 pst	€ 1.131

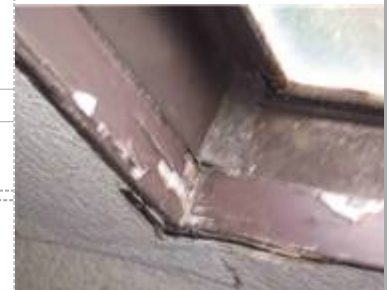
**Kozijnen (beglazing-draai/val/uitzetramen-deuren-puien)**

Deformatie, scheefstand

Het dakraam op zolder heeft zijn einde levensduur bereikt en dient vervangen te worden. Het sluitwerk functioneert niet meer en het raam begint te lekken. Daarnaast is de beglazingskit uitgedroogd. Wij adviseren u dit raam te vervangen door een Velux kantelraam.

Activiteit:	Hvh	Totaal
Vervangen	1,00 st	€ 893

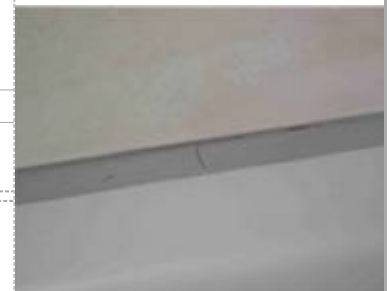
**Sanitair toilet / fonteintje / tegelwerk / kraan**

Holle tegels / kitwerk

Ernst	Intensiteit	Omvang	Conditie	Aspect/prioriteit
Ernstig	2	3	3

Het tegelwerk in het toilet, de badkamer en keuken is gedateerd, maar dit is geen gebrek. Wel zijn diverse tegel hol en dienen vervangen te worden. Daarnaast is de aansluiting van het tegelwerk rond het bad niet gekit, maar gevoegd. Dit is een gebrek en dient vervangen te worden.

Activiteit:	Hvh	Totaal
Herstellen	1,00 pst	€ 298

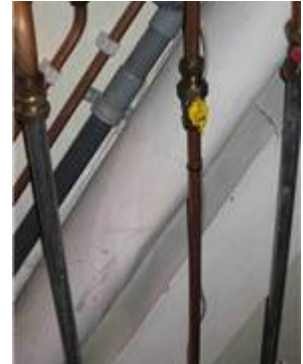
**PBS-BTK-0000 • Tussenwoning  
 Voorbeeldstraat 1 • Voorbeeldstad**
**Conditie 3**
**Gasleidingnet compleet**

Markering ontbreekt

Ernst	Intensiteit	Omvang	Conditie	Aspect/prioriteit
Gering	2	5	3

Gasleidingen worden voor zover mogelijk visueel beoordeeld, niet afgeperst. Gasleidingen dienen gemarkeerd te zijn, zodat deze als gasleiding herkenbaar zijn. Dit kan bijvoorbeeld middels het aanbrengen van gele tape op meerdere plaatsen.

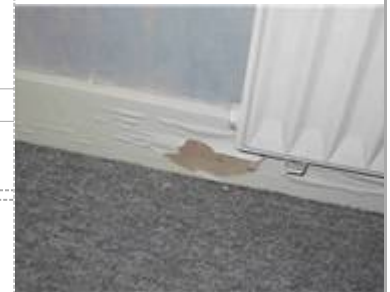
**Binnenschilderwerk algemeen**

Onthechting van ondergrond

Ernst	Intensiteit	Omvang	Conditie	Aspect/prioriteit
Ernstig	2	3	3

Het binnenschilderwerk is wisselend van conditie. De binnenkozijnen en deuren verkeren in een goede conditie. Het houtwerk aan de binnenzijde van de gevels, zoals de plinten en het kozijnhout zijn in mindere conditie. Hier is regelmatig de verflaag losgekomen van de ondergrond.

Activiteit:	Hvh	Totaal
Herstellen	1,00 pst	€ 2.083

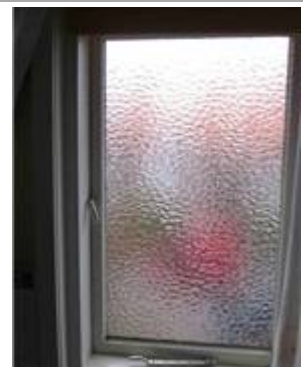
**Hang en sluitwerk buitenkozijnen (ramen-deuren)**

Hang &amp; sluitwerk, afsluitbaarheid en inbraakwerendheid onvoldoende

Ernst	Intensiteit	Omvang	Conditie	Aspect/prioriteit
Serius	1	5	3

Het hang- en sluitwerk van de ramen en deuren in de gevels is verouderd, nauwelijks inbraakwerend en soms gecorrodeerd. Wij adviseren u het hang- en sluitwerk te vernieuwen door SKG\*\* hang- en sluitwerk.

Activiteit:	Hvh	Totaal
Vervangen	1,00 pst	€ 1.131

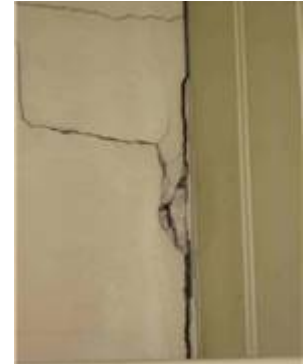
**PBS-BTK-0000 • Tussenwoning**  
**Voorbeeldstraat 1 • Voorbeeldstad**
**Conditie 3**
**Wandafwerking algemeen**

Scheuren constructief

Ernst	Intensiteit	Omvang	Conditie	Aspect/prioriteit
Ernstig	2	3	3

Ten gevolge van zettingen zijn scheuren ontstaan in de stucwerk van de binnenwanden. Deze scheuren komen op meerdere locaties voor en concentreren zich voornamelijk rond aansluitingen van verschillende wanden. Naar verwachting zal de woning niet veel meer zetten en zijn deze scheuren te herstellen.

Daarnaast zijn enkele binnenwanden in de woning voorzien van kalklaag, welke niet meer de sausen is. Wanneer het gewenst is om deze wanden te sausen dient de kalklaag eerst verwijderd te worden.

Activiteit:	Hvh	Totaal
Herstellen	1,00 pst	€ 774

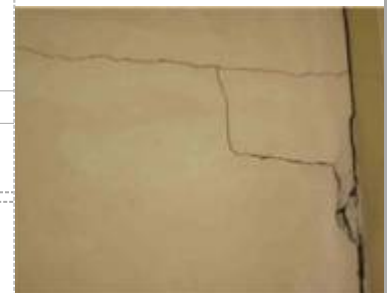
**Binnenwanden (massief /hol)**

Scheuren constructief (funderingszettingen, therm. werking)

Ernst	Intensiteit	Omvang	Conditie	Aspect/prioriteit
Ernstig	2	3	3

Ten gevolge van zettingen zijn scheuren ontstaan in de binnenwanden. Deze scheuren komen op meerdere locaties voor en concentreren zich voornamelijk rond aansluitingen van verschillende wanden. Naar verwachting zal de woning niet veel meer zetten en zijn deze scheuren te herstellen.

Activiteit:	Hvh	Totaal
Herstellen	1,00 pst	€ 2.083

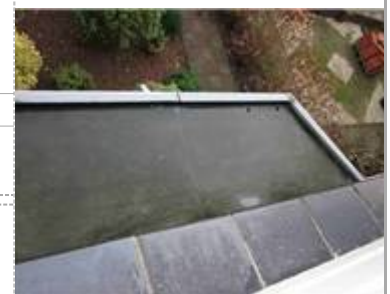
**Goten en hemelwaterafvoer(en)**

70% einde levensduur

Ernst	Intensiteit	Omvang	Conditie	Aspect/prioriteit
Gering	2	5	3

De zinken dakgoten zijn in een redelijk staat, maar bevinden zich wel op circa 70% van hun levensduur. Wij adviseren u de goten jaarlijks schoon te maken en te controleren op lekkages. Deze goten zullen naar verwachting rond 2016 aan vervangen toe zijn.

De zinken dakbedekking van de erkers is in goede staat.

Activiteit:	Hvh	Totaal
Herstellen	1,00 pst	€ 2.083

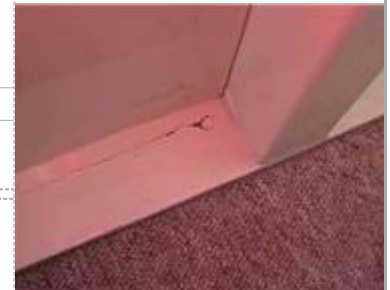
**Kozijnen (beglazing-draai/val/uitzetramen-deuren-puien)**

Klemmende delen en plaatselijk houtrot

Ernst	Intensiteit	Omvang	Conditie	Aspect/prioriteit
Serieus	2	4	3

Alle kozijnen in de gevels zijn van hardhout en zijn in een redelijke conditie. Als algemeen punt merken wij op dat de draaiende delen (ramen en deuren) vrijwel allemaal klemmen. Om schade aan het beslag en schilderwerk te voorkomen is het raadzaam om de klemmende delen iets te laten schaven en het schilderwerk te herstellen (gangbaar maken).

De kozijnen op de verdieping zijn voorzien van enkel glas. De kozijnen van de begane grond zijn voorzien van isolatieglas. Voorzijde geplaatst in 1997, achterzijde geplaatst in 2006. De beglazing aan de achterzijde is geventileerd aangebracht. Aan de voorzijde is dit niet het geval. Gezien de leeftijd van dit glas adviseren wij u dit verder niet meer aan te passen.

Op een enkele plek hebben wij houtrot geconstateerd. De houtrot is beginnend, maar kan zich redelijk snel uitbreiden. Derhalve is het zaak dat dit op korte termijn hersteld wordt. Hierbij aandacht gevraagd voor het raam in de slaapkamer voorgevel, kozijnen achtergevel begane grond en de onderdorpel van de dubbele deur in de slaapkamer achter.

Activiteit:	Hvh	Totaal
Herstellen	1,00 pst	€ 536

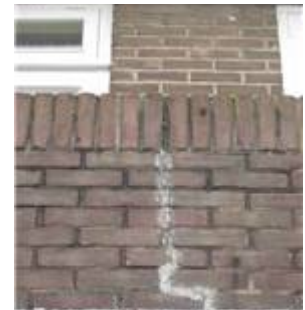
**Fundering (op staal/ paalfundering hout/beton)**

De woning is op staal gefundeerd. Bij funderingen op staal wordt direct gefundeerd op een grondslag met voldoende draagkracht (vaste) of op grondverbetering. Enige zetting is hierbij niet ongebruikelijk. Zetting kan ontstaan kort na de nieuwbouw of door veranderingen in de ondergrond. (bijv. wijzigingen grondwaterstand).

De woning is door de loop der tijd gezet. Dit heeft geleid tot een aantal scheuren in het metselwerk, binnenwanden en plafonds, welke elders in dit rapport behandelen.

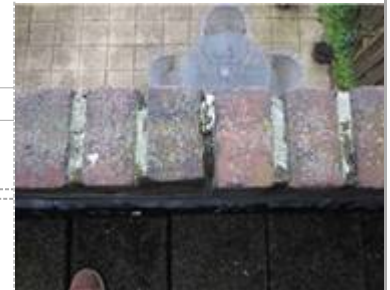
Uitgespoeld/afwezig voegwerk en reinigen

Ernstig	2	3	3	
---------	---	---	---	--

Over het algemeen is het voegwerk in een goede conditie. Echter op diverse plaatsen is voegwerk uitgespoeld, of uitgevallen. Het uitgevallen voegwerk is vaak het gevolg van de eerder genoemde scheuren in het metselwerk. Het voegwerk heeft een belangrijke functie in het waterdicht houden van de gevel. Derhalve dienen deze gebreken hersteld te worden. Wij vragen speciale aandacht voor de volgende locaties:

- uitgespoeld voegwerk tuinmuur voorzijde reinigen en herstellen
- uitgespoeld voegwerk achtergevel balkon
- uitgevallen voegwerk achtergevel begane grond

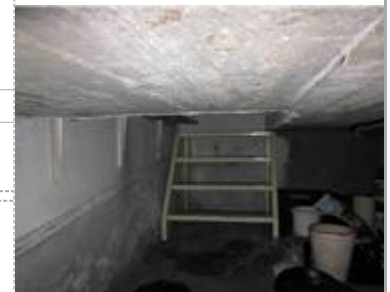
**Conditie 2**
**Vloerconstructie hout / beton**

Geen opmerkingen. Begane gondvloer woonkamer en keuken is niet geïnspecteerd

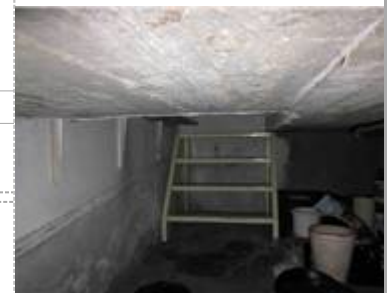
**Kruipruimte**

De kruipruimte was droog en er zijn geen noemenswaardige gebreken geconstateerd. De kruipruimte wordt tijdens de inspectie (visueel) beoordeeld bij de aanwezige kruipluiken.

Onder de hal is de kruipruimte toegankelijk en geïnspecteerd. Hier is de bodem afgesloten middels een betonvloer en is de kruipruimte draag en in goede staat.

De kruipruimte onder de woonkamer en keuken is, voorzover waarneembaar, niet voorzien van een kruipluik. Hierdoor is deze kruipruimte niet geïnspecteerd. Wel hebben wij in de gevel vloeiende ventilatievoorzieningen waargenomen.

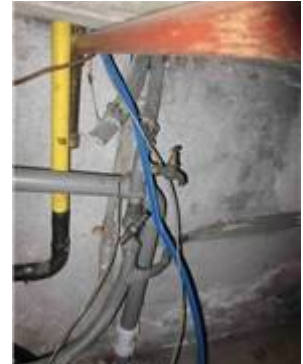
**PBS-BTK-0000 • Tussenwoning**  
**Voorbeeldstraat 1 • Voorbeeldstad**
**Conditie 2**
**Binnenriolering (gres / gietijzer / pvc / beton)**

Er zijn voor zover zichtbaar geen gebreken aan de kunststof afvoerleidingen welke in de woning zijn aangebracht.

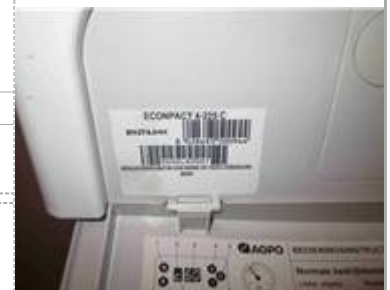
**C.V.-installatie totaal (appendages / rookgasdoorvoer)**

De ketel is van het merk AGPO, type Econcompact 225C en betreft een combiketel. Volgens de makelaar is de ketel in 2007 geplaatst, maar dit was verder niet waarneembaar. De ketel ziet er verzorgd uit is verkeerd in goede staat. Vuuslag, tappunt en handleiding zijn aanwezig. De ketel heeft in 2009 voor het laatst een onderhoudsbeurt gehad. Wij adviseren u de ketel jaarlijks een onderhoudsbeurt te geven. Hiervoor zijn ook all-in servicecontracten af te sluiten.

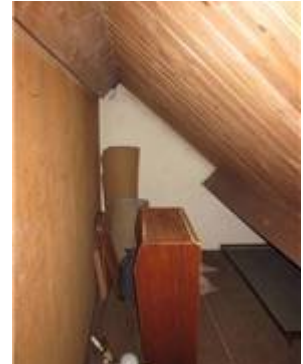
In deze woning zijn zowel het dakbeschoot als de gordingen in een goede staat. Op een enkele plaats zijn wat leksporen gevonden van een oude lekkage. Dit kan echter ook van een afgewaaide pan zijn tijdens een storm. Doordat de kap niet geïsoleerd is kan het dakbeschoot altijd goed ventileren. Zodra de kap geïsoleerd gaat worden adviseren wij om de bovenzijde van het dakbeschoot te voorzien van een damp-open en vochtkerende folie te voorzien. Hierdoor is en blijft het dak altijd waterdicht. Ook bij stuifsnieuw, of een afgewaaide dakpan.
