# Meerjarenonderhoudsplan 2017-2027

PBS-P201708 • VvE

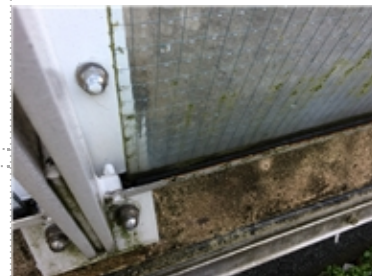
1

Roestvorming aan hekwerken

| Activiteit: | 2018 | Hvh | Totaal |
|---|---|---|---|
| Herstellen | | 1,00 pst | € 18.150 |
